## Un atelier trop grand et mal agencé !

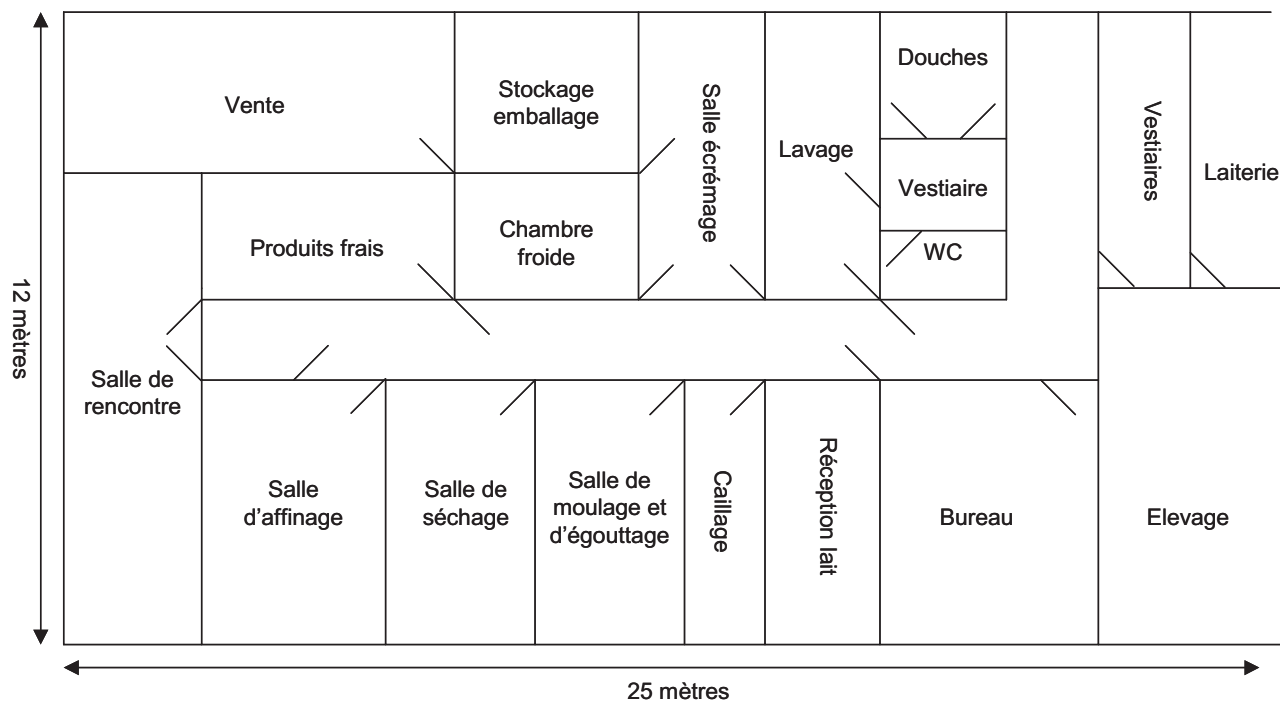
L'exploitation dont le plan de fromagerie est présenté ci-dessus transforme 150 000 litres de lait de vache avec un objectif de transformation de 300 à 400 000 litres.

L'atelier conçu selon ce plan est beaucoup trop grand et donc trop coûteux, ce qui engendre des difficultés économiques au sein de cette exploitation.

De plus, le séchoir, le hâloir ne fonctionnent pas car ils sont sur-dimensionnés par rapport au nombre de fromages produits. Par ailleurs, une personne est employée à plein temps pour nettoyer l'atelier !

- Dimensionner sur 150 000 l et prévoir les évolutions possibles (surfaces à prévoir mais non aménagées)
- Regrouper les opérations écrémage et fabrication de produits laitiers frais dans la même pièce
- Regrouper les salles de caillage et de moulage/égouttage
- Réduire la largeur du couloir
- Prévoir un emplacement plus central pour le lavage
- Rapprocher la chambre froide de la salle de vente
- Rapprocher la laiterie de la salle de moulage
- Placer le bureau à l'endroit du grand vestiaire
- Par ailleurs, y a-t'il vraiment une utilité à avoir une salle de rencontre ?

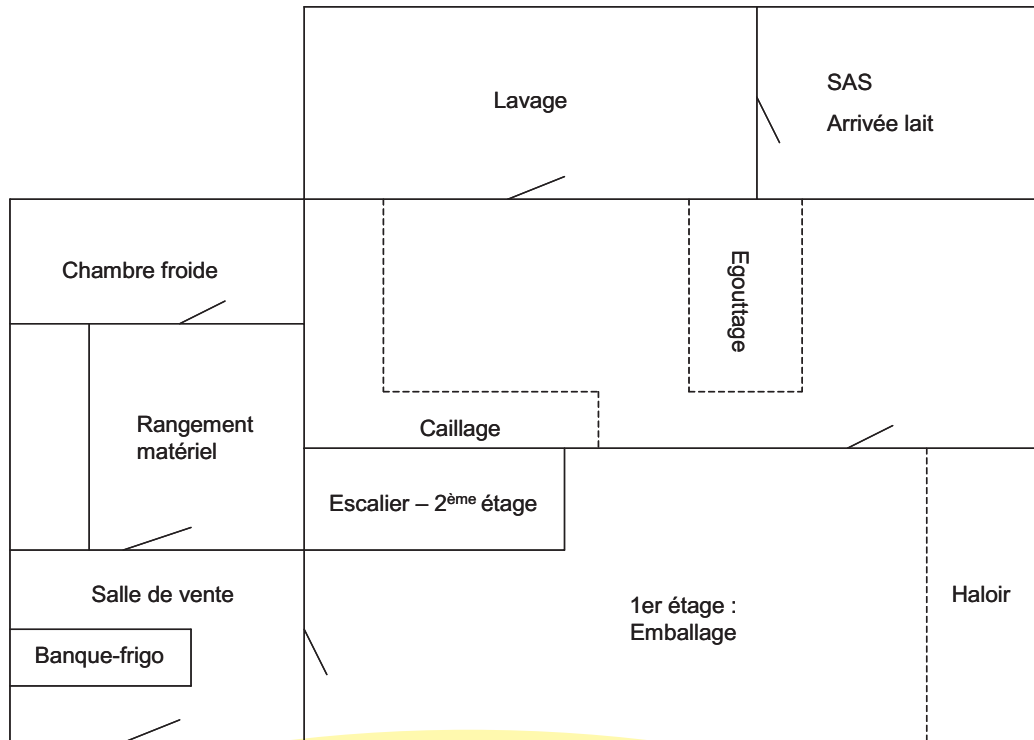
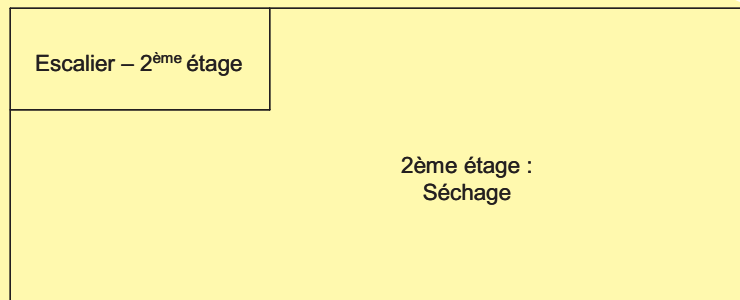
Le lait arrive par le SAS par des bidons puis est acheminé vers la salle de caillage par la laverie.

Les fromages prennent le monte charge pour être séchés puis redescendent pour être affinés... et la fromagère les porte alors ensuite dans la chambre froide.

Les inconvénients de cet atelier : beaucoup de marche et beaucoup de portage !

On regroupe en bas toute la fabrication et on place en haut le stockage de l'emballage.

L'air extérieur est utilisé pour sécher les fromages. On peut imaginer d'installer un système performant de séchage à la place du haloir (car moins de place qu'à l'étage). Le haloir serait alors positionné à la place de la zone de rangement du matériel. Il faut alors stocker le matériel au deuxième étage (non utilisé tous les jours).

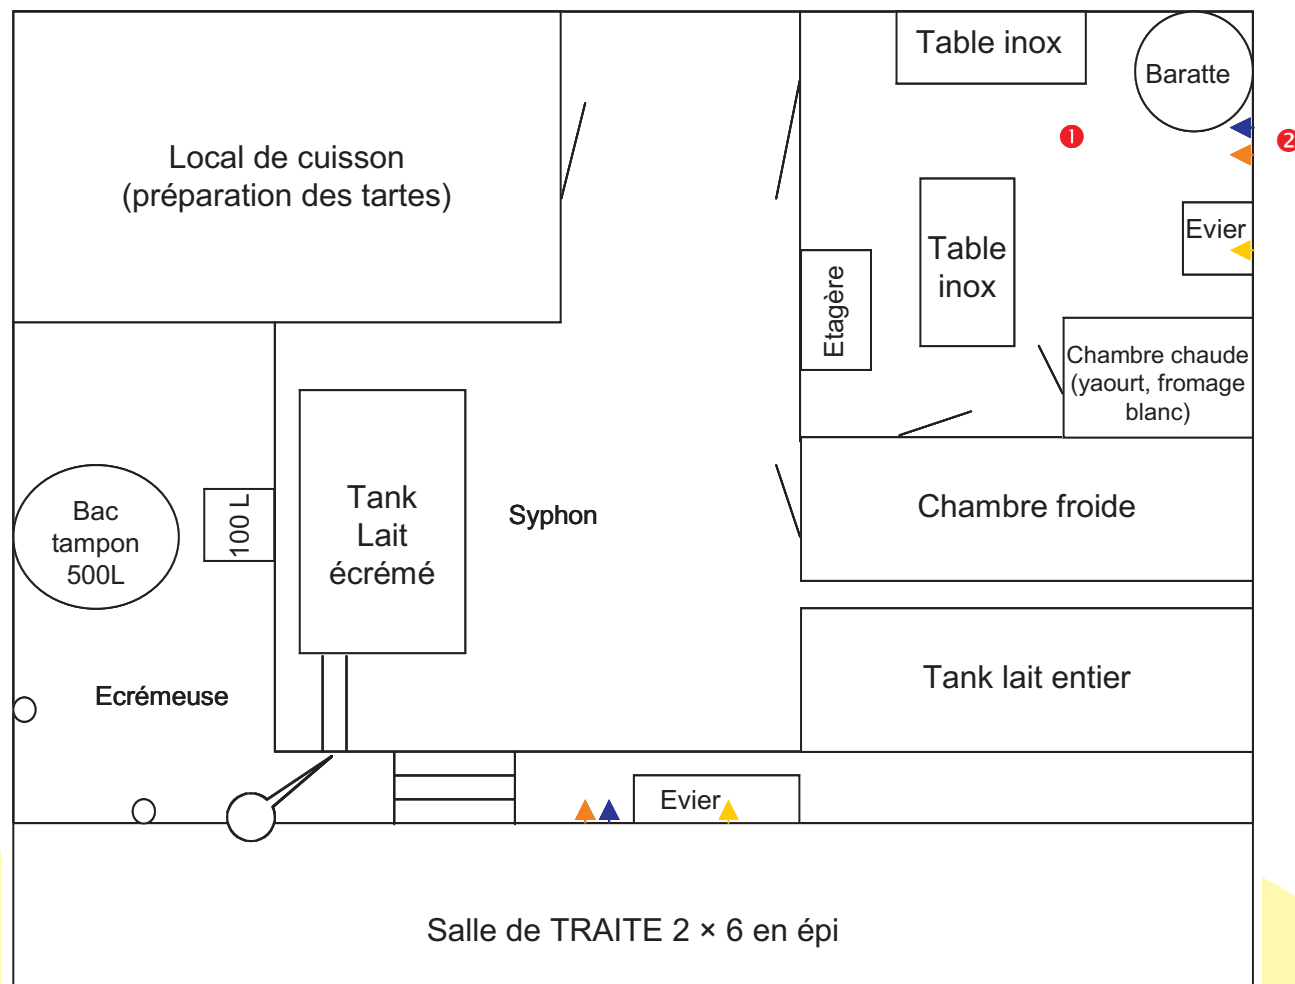
Extrait d'un plan en atelier beurre/crème : 180 000 l de lait transformé

1. L'absence de pente au sol et la taille insuffisante du siphon ne permettent pas d'évacuer suffisamment d'eau. Le producteur récupère alors l'eau de lavage de la baratte dans des seaux pour les vider dans l'évier rabaissé.
2. L'arrivée d'eau froide près de la baratte n'est pas équipée d'un débit suffisant pour le nettoyage, un système douchette avec plus de pression serait préférable.

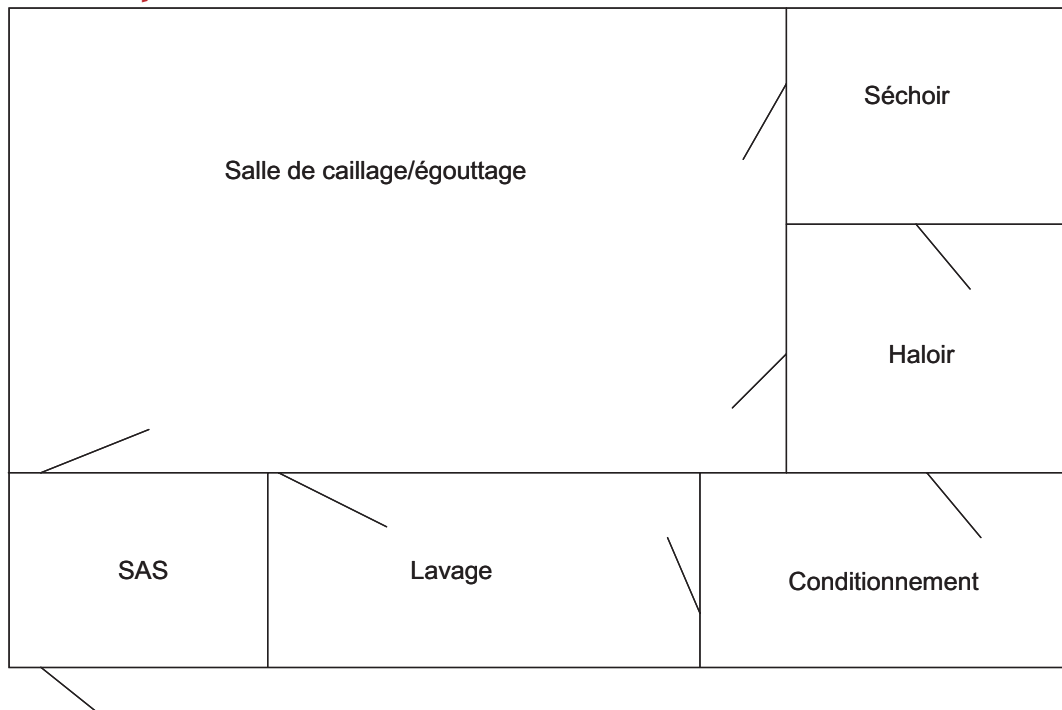
Des salles nécessitant des ambiances très différentes communiquent directement entre elles et les portes sont mal disposées. Ceci a pour conséquence de diminuer la place dans le haloir, de conduire à des problèmes de condensation au niveau de la porte. De plus, l'ambiance de la fromagerie est moins bien maîtrisée (pouvant par exemple conduire à des problèmes de mucor ou de bleu).

Il faudrait introduire un couloir entre la salle de fabrication et le séchoir, le haloir (cf plan ci-dessous). Les portes inutiles sont remplacées par des panneaux.

Il faudrait également enlever la porte entre le couloir et la salle de conditionnement.

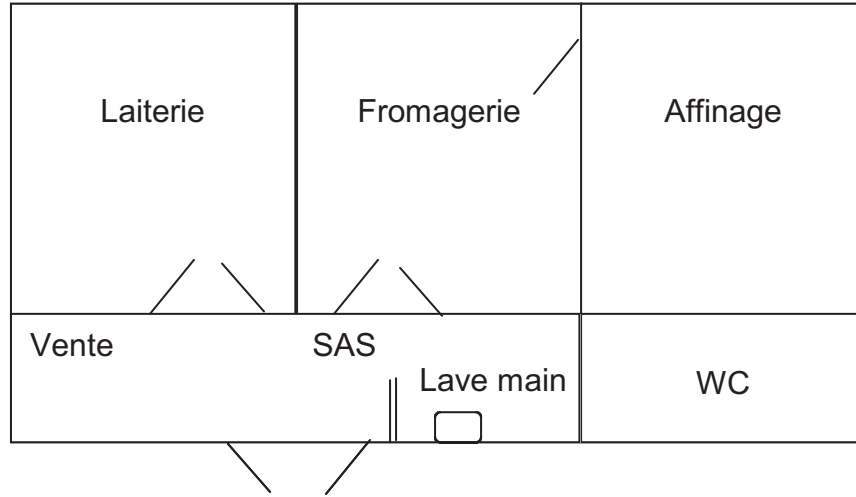
Cette fromagerie présente trop de croisements dans les circuits :

- les échanges sont directs entre la fromagerie (20° C) et l'affinage (12° C) : maîtrise difficile des ambiances,
- la présence d'un salarié nécessite le maintien des WC,
- le lave main n'est pas facile d'accès,
- les cloisons intérieures sont en panneaux.
